Ornamentos de platibanda em edificações de Belém entre os séculos XIX e XX:
inventário e conservação

Anais do Museu Paulista, vol. 25, núm. 3, septiembre-diciembre, 2017, pp. 341-388

Platiband ornaments of cultural buildings in Belém, between the nineteenth and twentieth centuries

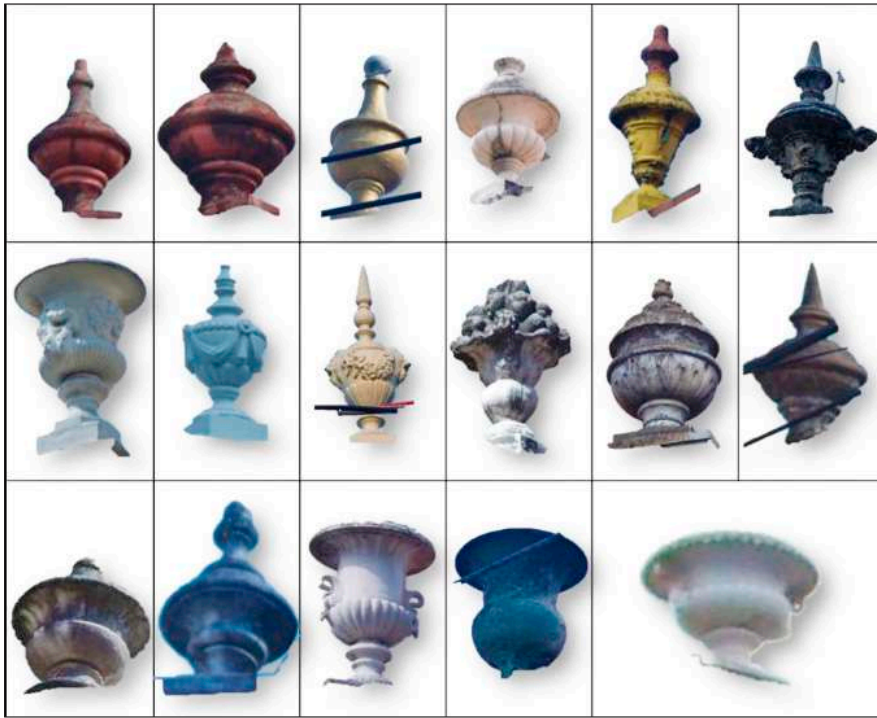
Figura 19 – Variedade de ornamentos da tipologia “vaso” do Centro Histórico da cidade de Belém do Pará e seu entorno.

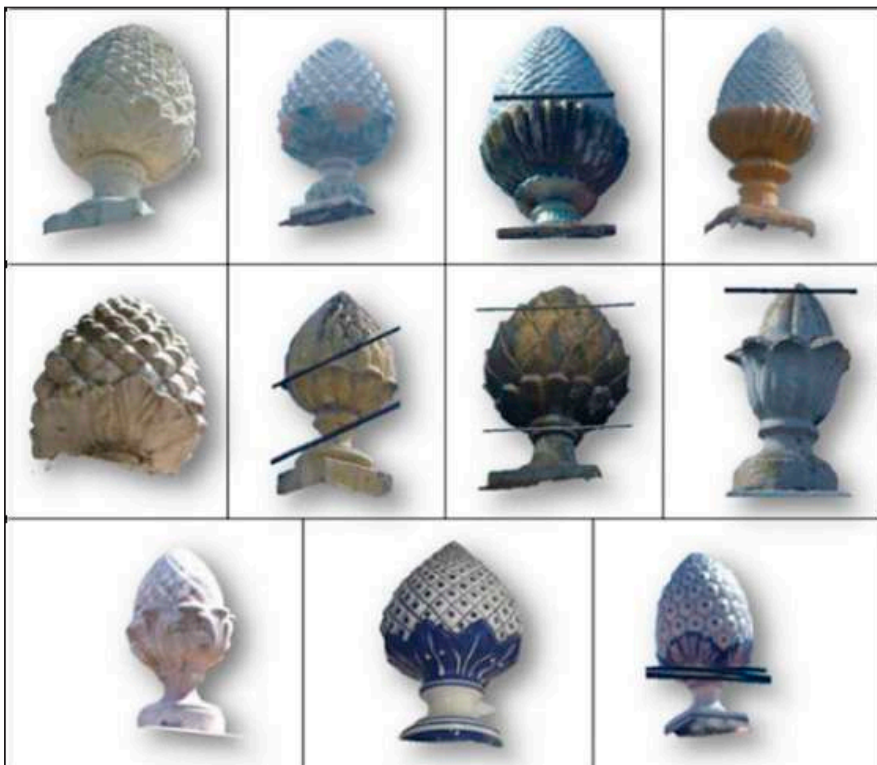
Figura 20 – Variedade de padrões de pinhas do Centro Histórico da cidade de Belém do Pará e seu entorno.

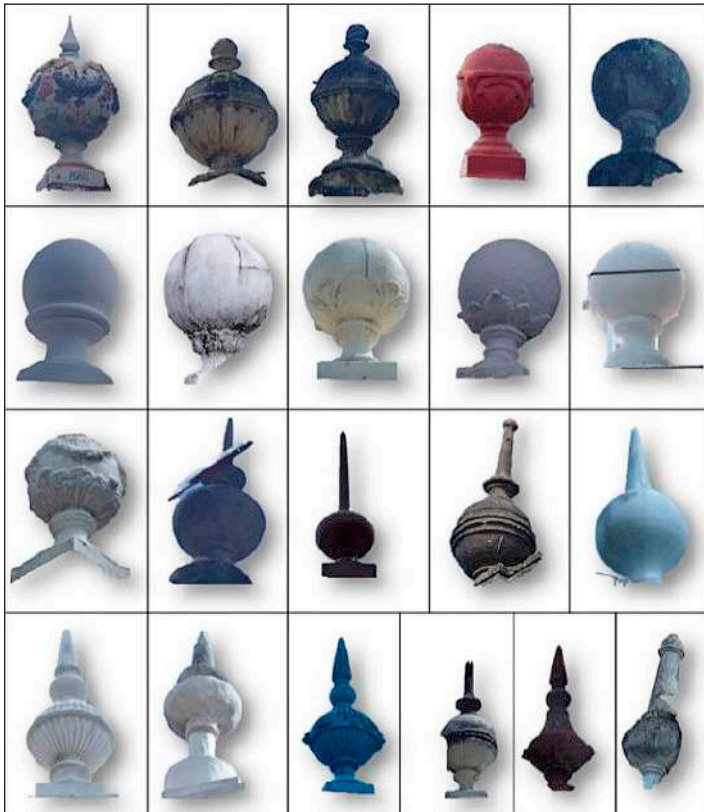
Figura 24: Variedade do padrão globo do Centro Histórico de Belém do Pará e seu entorno.

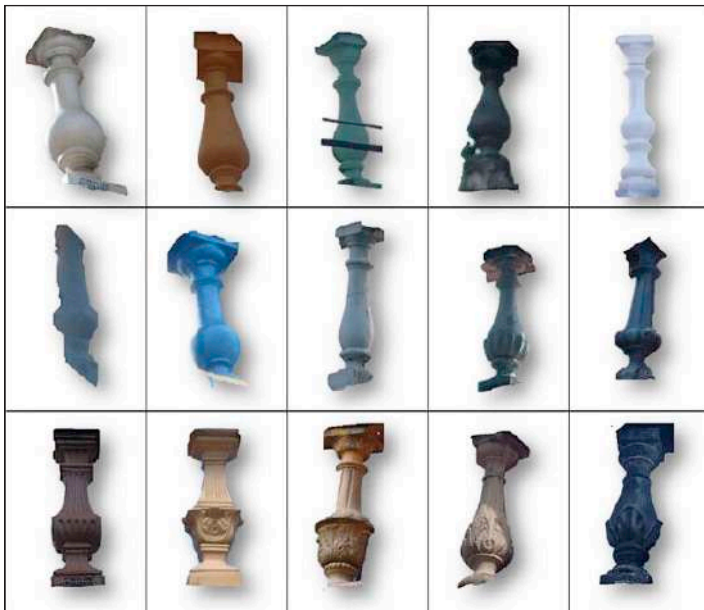
Os motivos decorativos são geralmente constituídos de lóbulos e elementos fitomórficos, porém, podem ser também lisos ou canelados. A maioria dos balaústres possui escapo, que corresponde a filetes na parte superior separando o capitel e a base, e também tem escócias, que são dois filetes ou toros usados na base (Figura 25).

Figura 25: Variedade do padrão de balaústre do Centro Histórico de Belém do Pará e seu entorno.

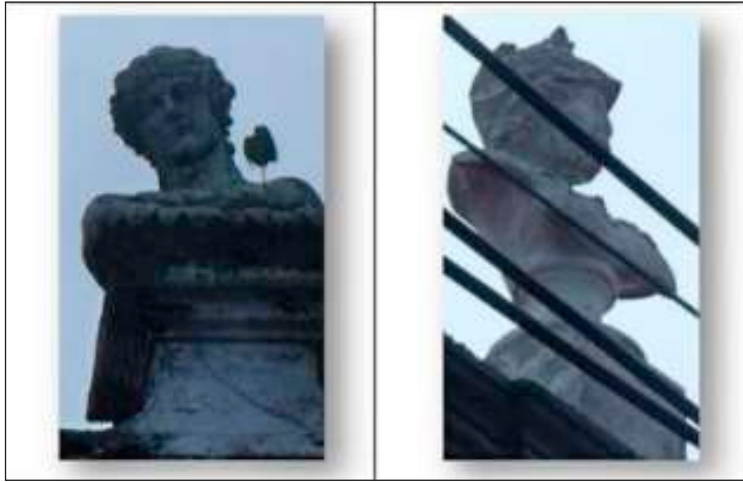
Figura 29 – Variedade de padrão de busto no Centro Histórico de Belém do Pará e seu entorno.

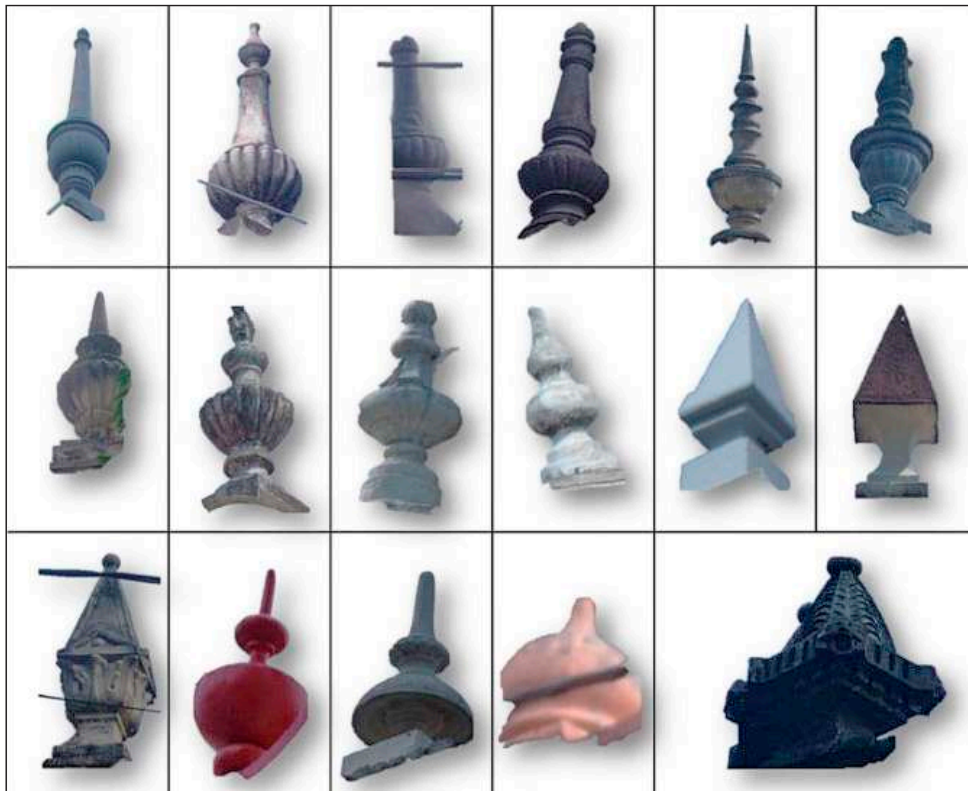
Figura 30 – Variedade de padrões de pináculos do Centro Histórico de Belém do Pará e seu entorno.

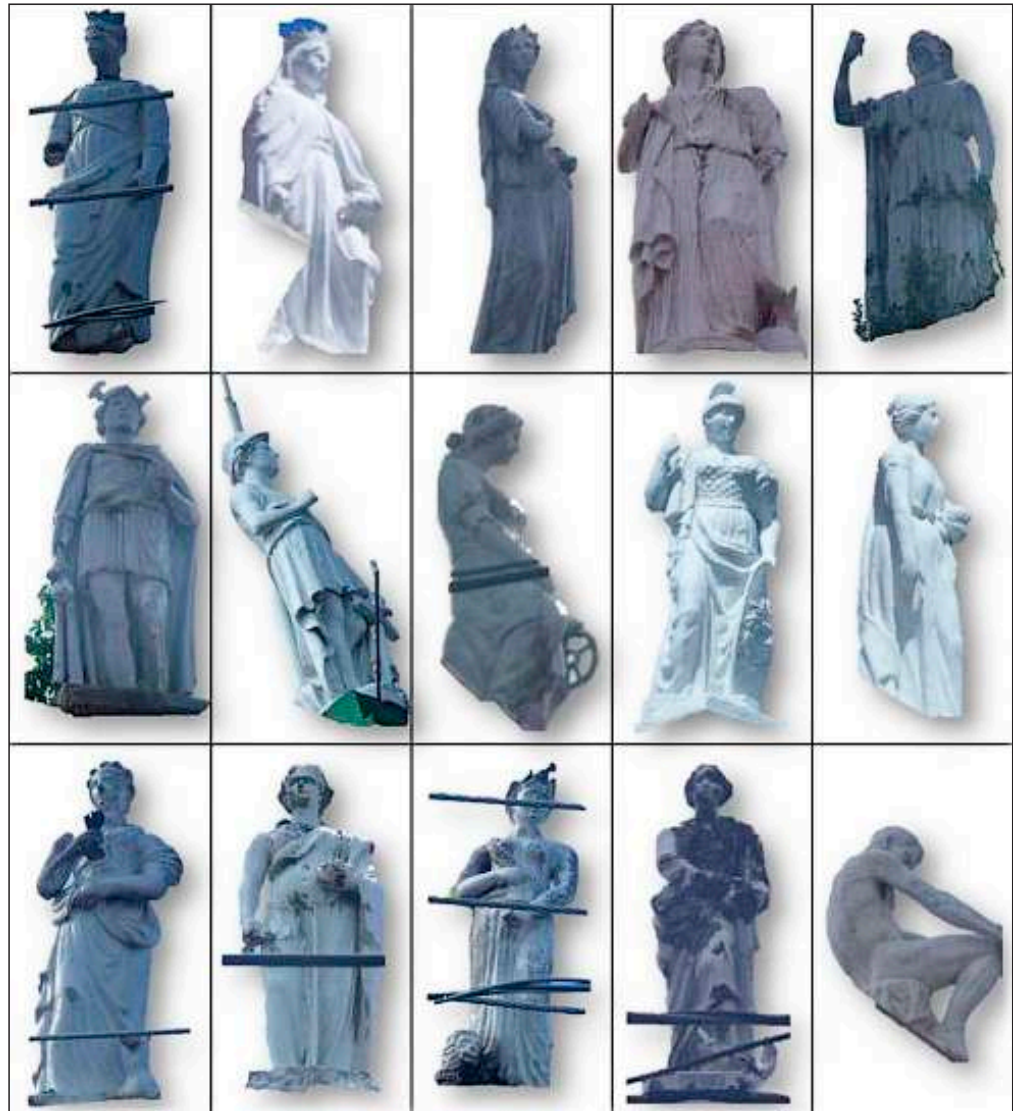
está despida, com proporções perfeitas segundo modelos clássicos, com grande atenção à musculatura humana. No caso das esculturas femininas, a vestimenta se assemelha à utilizada para a caracterização de divindades (Figura 31).

Figura 31 – Variedade de padrões de estátuas do Centro Histórico de Belém do Pará e seu entorno.

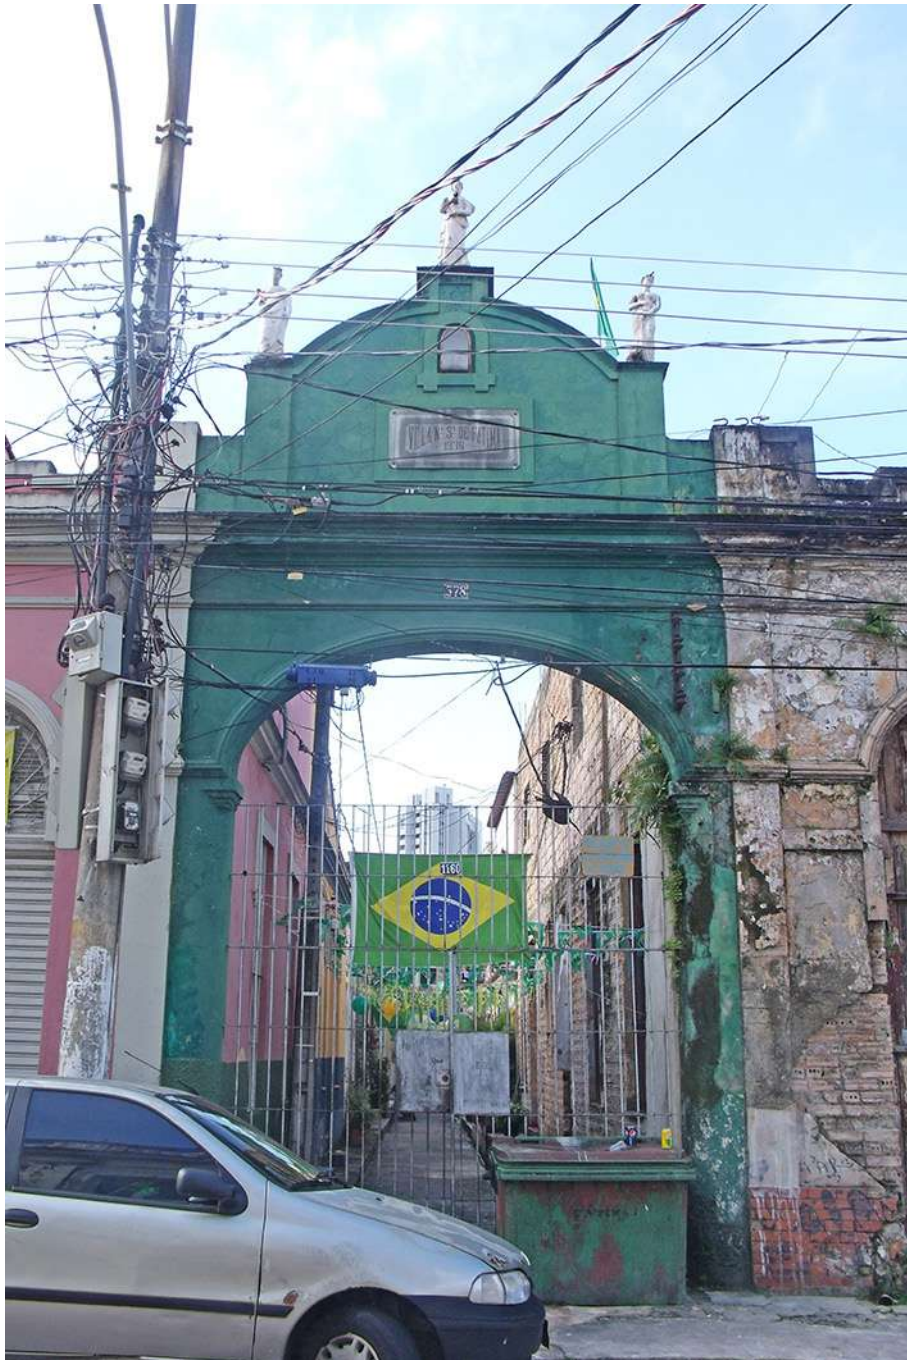
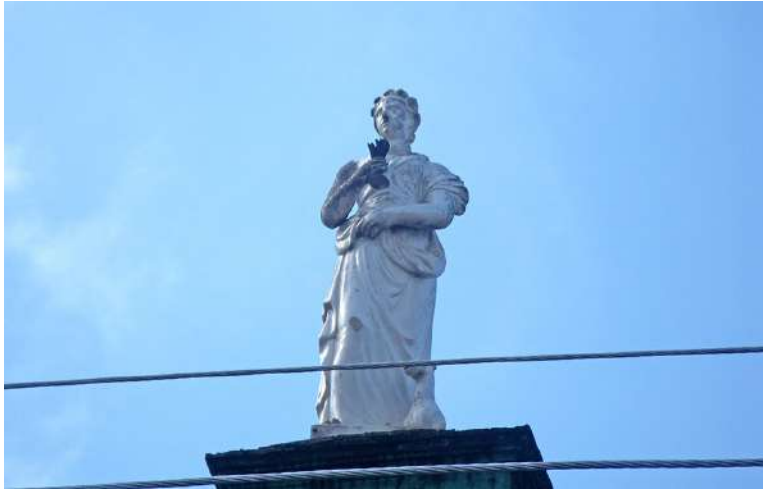
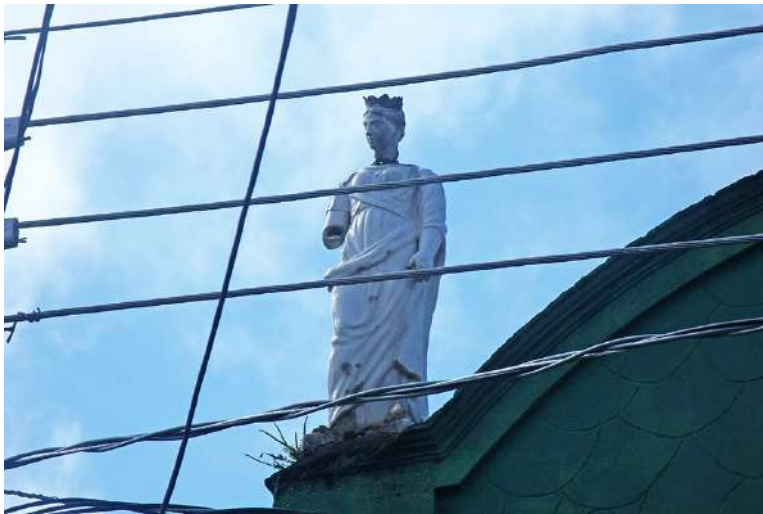
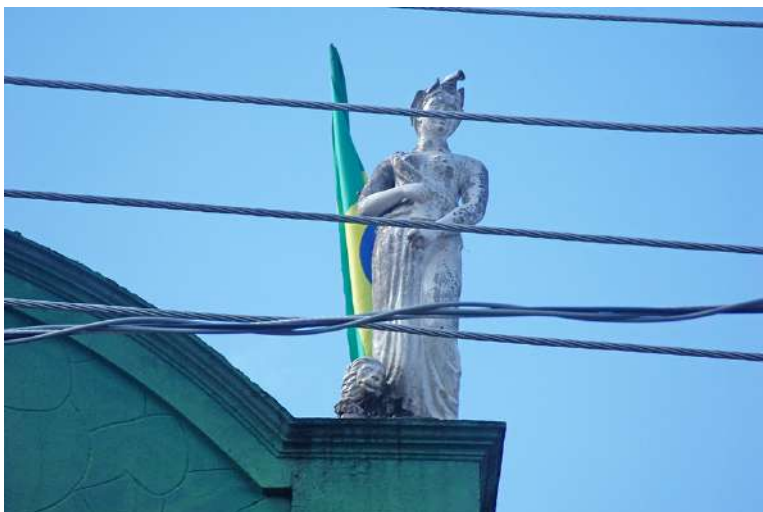
Figuras 41, 42, 43 e 44 – Pórtico da vila operária localizada no bairro do Reduto com três estátuas de cerâmica vitrificada.

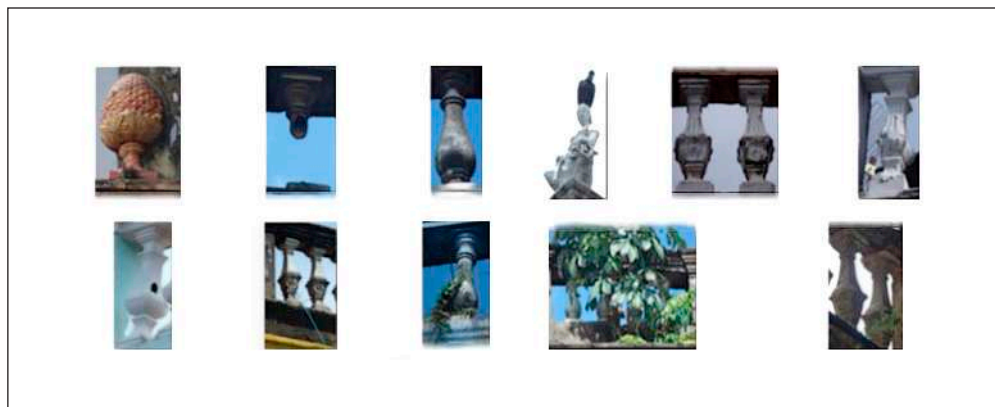
As alterações observadas no elenco de ornamentos localizados no Centro Histórico de Belém e seu entorno assemelham-se àquelas dos padrões identificados nos azulejos de fachada por Sanjad⁴⁸ e correspondem a: 1) Agentes físicos como fratura, fissura, perda do material cerâmico, destacamento do vidrado, preenchimento, pintura incompatível, craquelê, trinca, sujidades, depósito de sujidades entre a base cerâmica e o vidrado, sujidades que podem estar depositadas acima ou na sua interface, ranhura, vacúolo e ação humana inadequada; 2) Agentes biológicos pela presença de vegetais superiores e manchas causadas provavelmente por microrganismos (algas da divisão das cianofíceas); 3) Agentes químicos, como eflorescência salina, perda do brilho, descoloração, coloração (Figura 48).

Figura 48 – Patologias – Alterações encontradas no Centro Histórico e entorno da cidade de Belém do Pará.

A presença de microrganismos em mais de 28% desses ornatos era esperada, pois o clima e a umidade da cidade de Belém propiciam a proliferação desses seres. A existência de microrganismos causa uma sequência de danos à

peça, como exemplo a fissura, o destacamento e ocasionalmente a perda de massa, mas esta é apenas uma variável que pode ocasionar essas deteriorações.

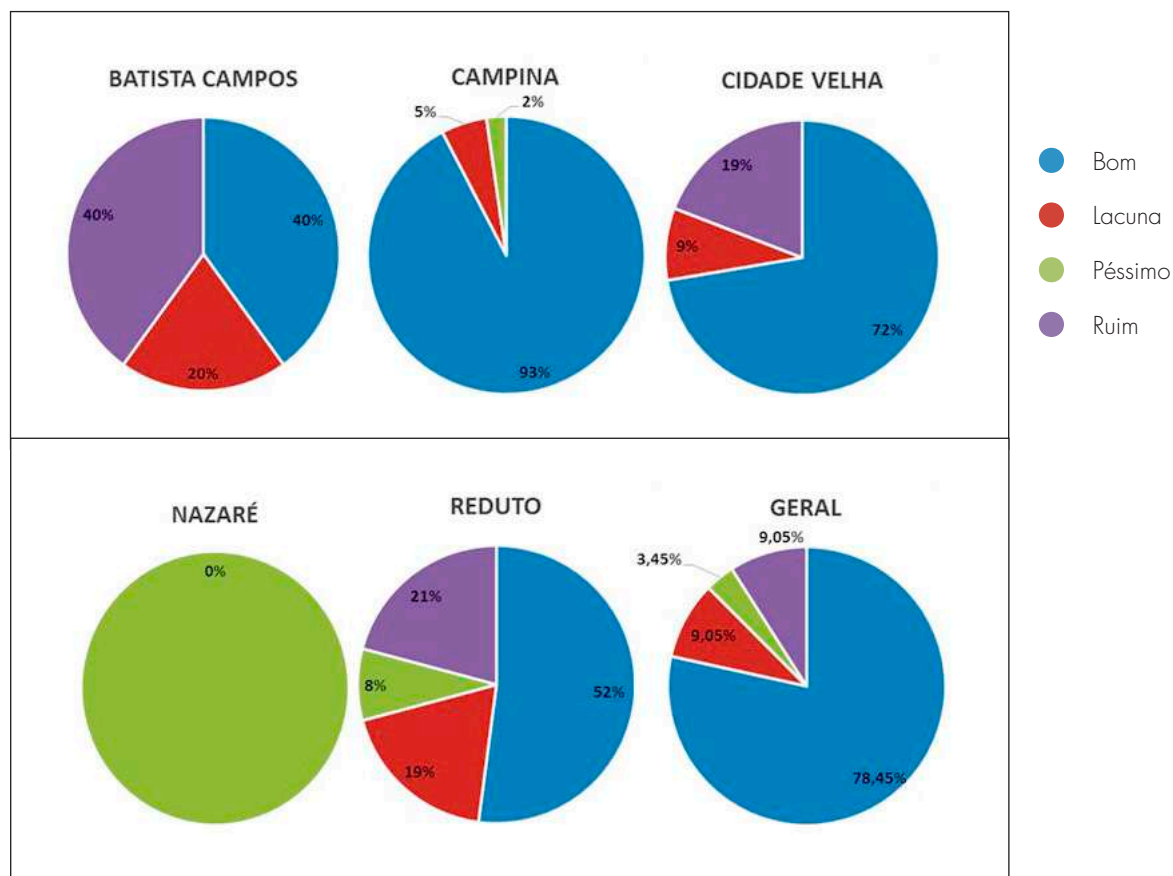
Dos cento e oitenta e dois (182) padrões de ornamentos diferentes nos imóveis, 78,45% encontram-se em bom estado de conservação, o que representa a resistência e boa adaptação dessas peças ao clima da região. Apesar disso, vinte e uma (21) edificações têm lacunas de seus ornamentos e outras vinte e uma (21) estão em péssimo estado de conservação (Figura 50).

Figura 50 – Gráficos referentes ao estado de conservação dos ornamentos em platibanda existentes e os bairros do Centro Histórico e seu entorno.

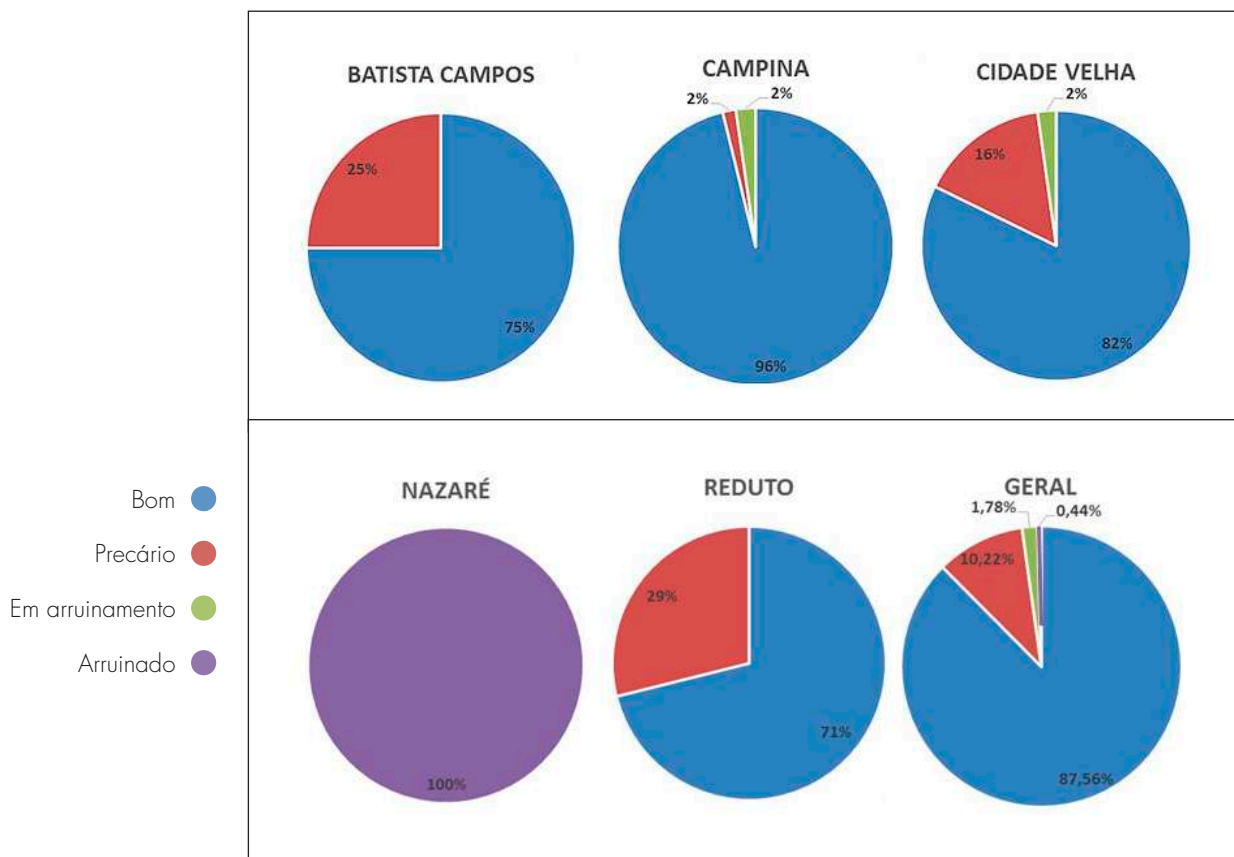
O estado de conservação do imóvel que contém a ornamentação de platibanda é um fator influenciador, por apresentar maior risco direto na peça devido à quantidade de intempéries que o ambiente apresenta, mas não está diretamente ligado à conservação dos ornamentos, como é possível notar na relação dos dados do estado de conservação das peças com o dos imóveis. Das edificações neoclássicas e ecléticas analisadas, 87,56% encontram-se em bom estado de conservação, 10,22% estão em estado precário e 1,78% está em arruinamento, com 0,44% já em estado arruinado (Figura 51).

Figura 51 – Gráficos referentes ao estado de conservação do imóvel com ornamentos em platibanda existentes nos bairros do Centro Histórico e seu entorno.

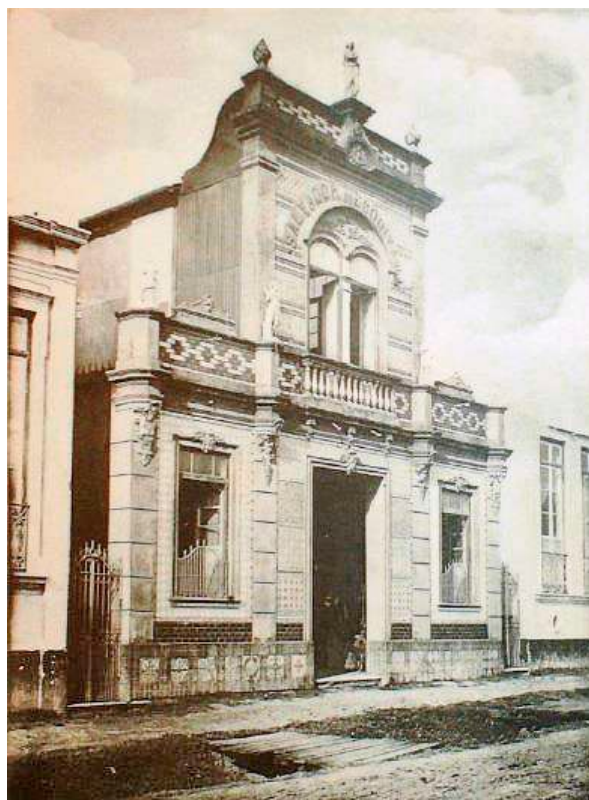
A arquitetura neoclássica e eclética caracteriza-se por revivalismos e, no caso dos ornamentos em questão neste artigo, resgata e reelabora modelos clássicos da antiguidade romana. As simbologias dos ornamentos nas edificações representavam erudição e reforçavam as virtudes defendidas no período. É de grande relevância cultural que esses ornamentos sejam conservados nas platibandas, visto que esse modelo de decoração de fachadas marca um período de riqueza e sofisticação que caracteriza a época áurea da borracha. Os exemplares existentes sofrem o processo acelerado de subtração de ornamentos de platibanda das edificações em vários casos na cidade, e isso continua ocorrendo de forma crescente (Figuras 52 e 53).

Figuras 52 e 53 – Exemplar da fachada descaracterizada de um antigo estabelecimento de vendas de materiais de construção, “Salvador, Mesquita & C^o Constructores”, localizado na Travessa São Francisco, n^o 10, em Belém do Pará. Na primeira imagem, vê-se o imóvel no ano de 1910 e a segunda fotografia data de 2016, em que se nota a descaracterização do imóvel. Referente aos ornamentos, observa-se o desaparecimento da estátua, que adornava o centro da platibanda, das duas pinhas que ornavam as pontas e de quatro estátuas, que se situavam na altura do balcão, na direção da marcação de quatro colunas. Fonte: Indicador Ilustrado do Estado do Pará - Parte II (1910). Na página ao lado, fotografia de Tainá Arruda, 2015.
